## Испытание накладки на ремень и надувного кресла в испытательном центре CLEPA\*.

5 декабря 2011г.

## Оценка надувного кресла безопасности

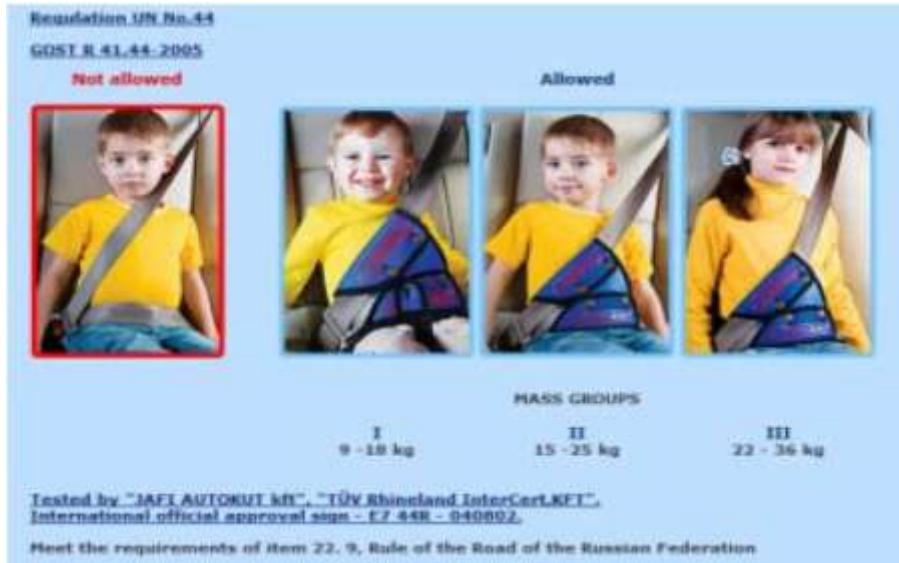
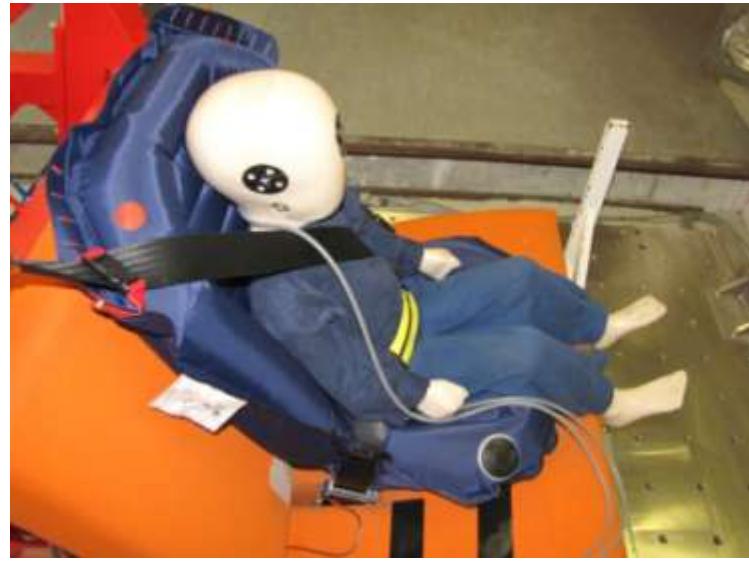
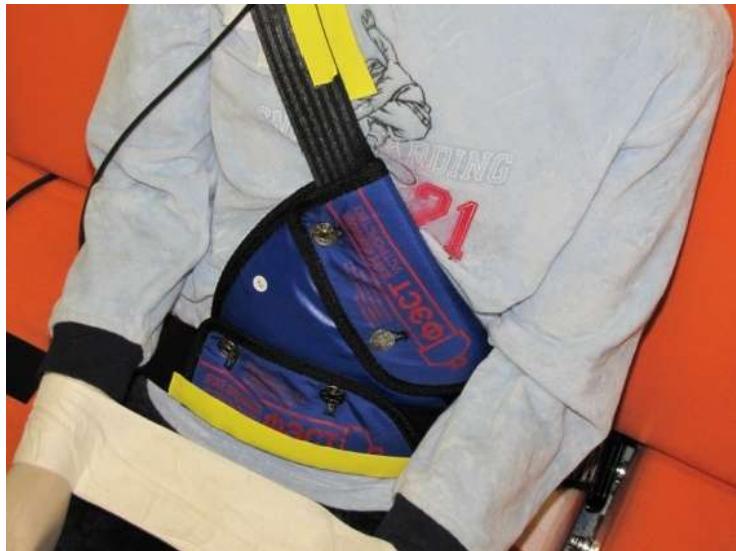
Рис 1. Тест с использованием  
накладки на ремень вместе с  
манекеном Р10.

Использование устройства показано на рисунке 1.  
Изделие сделано из нежесткого гибкого материала для использования со  
штатным ремнем безопасности. Изделие рекомендуется к использованию в  
группах I, II и III по стандарту ECE 44.

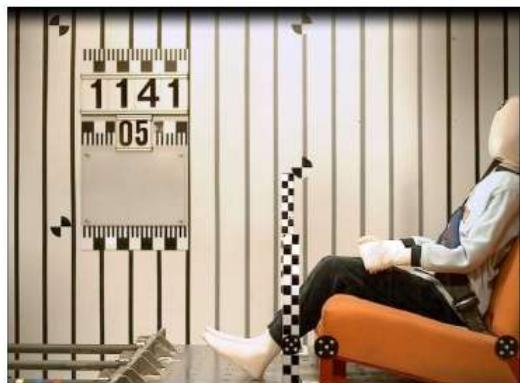
Рис 2а. Время 0 мсек.  
Манекен в исходном  
состоянии

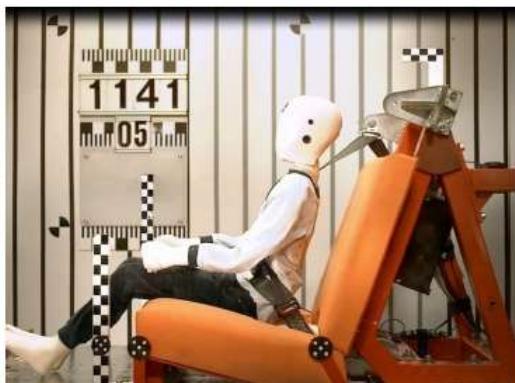
Рис 2б. Время 51 мсек.  
Манекен и положение ремня  
во время фазы нагрузки.

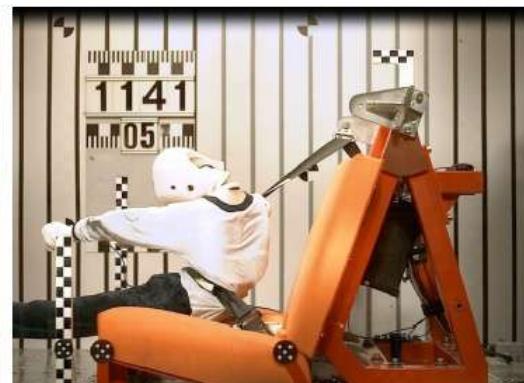
**На рисунке видно как нижняя часть ремня во время удара глубоко входит в живот манекена во время подныривания.**

Рис 2в. Время 91 мсек.  
Началось подныривание,  
нижняя часть ремня  
недопустимо вошла в  
нижнюю часть живота.

- Для группы I изделие не соответствует параграфу №6.1.12 стандарта
- Для группы II/III нижняя часть ремня во время удара недопустимо входит в область живота манекена во время подныривания.
- Это означает несоответствие параграфам 6.2.4 и 7.1.4.3.1
- Главный недостаток данного изделия заключается в невозможности поддержания правильной геометрии и положения ремня во время столкновения для обеспечения безопасности.

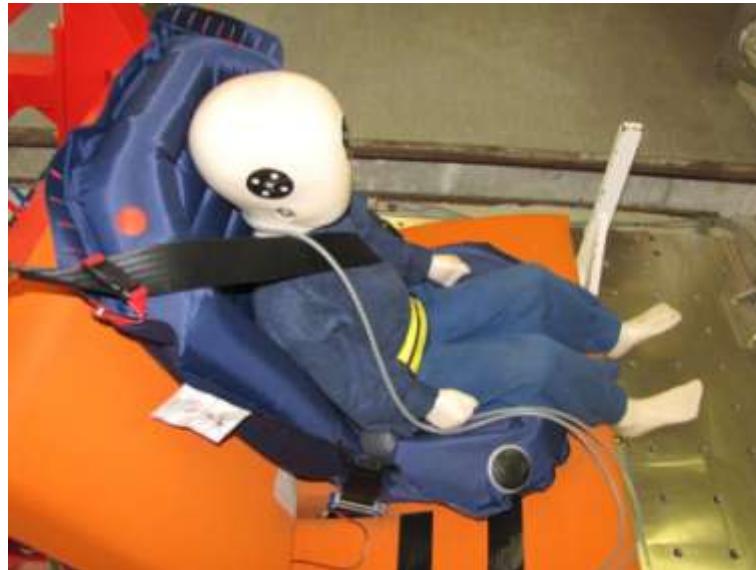
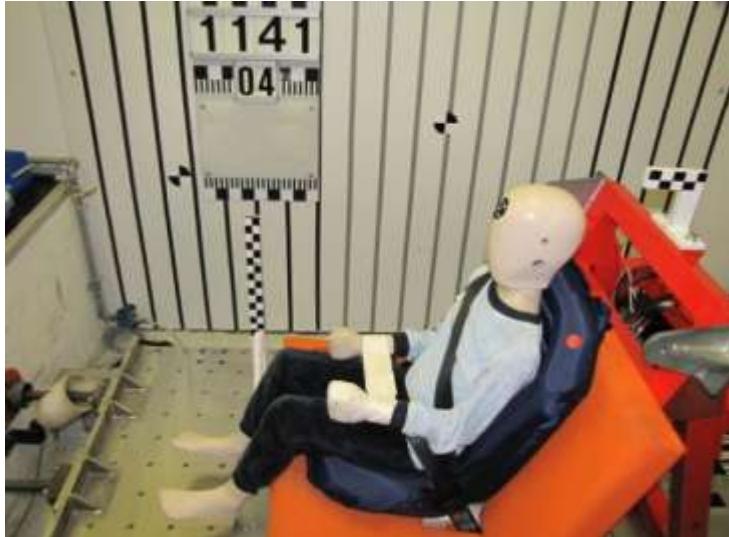
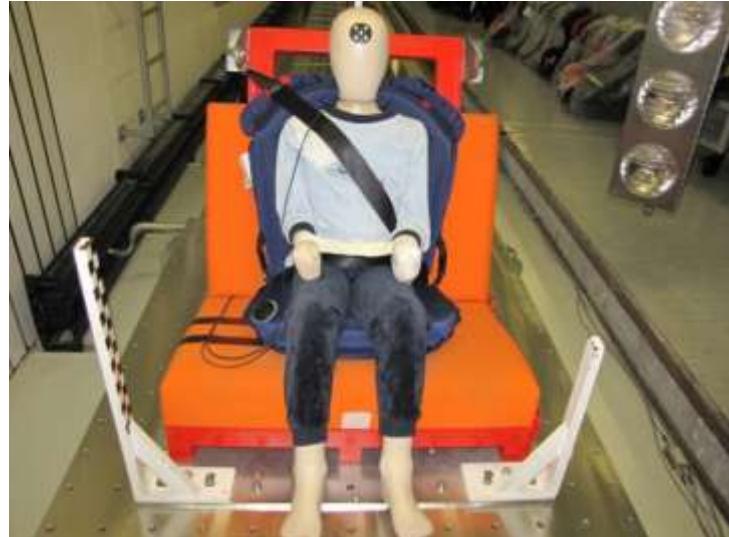
Рис 3. Подготовка к тесту.

**Для использования изделия необходимо накачать его воздухом.**

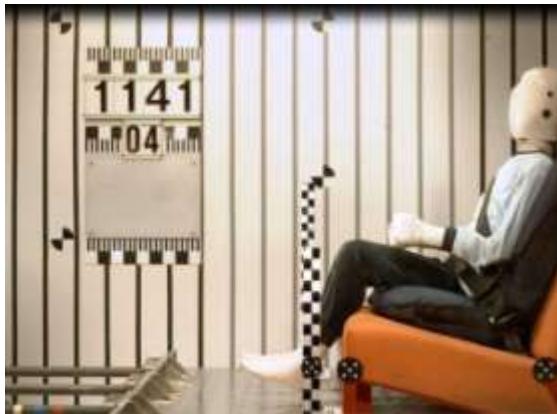
Рис 4а. Установка  
манекена.

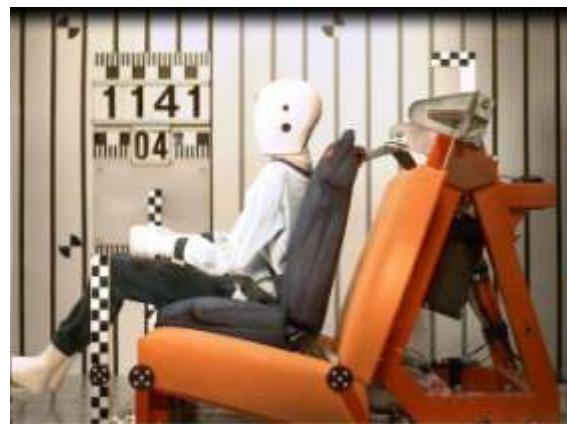
Рис 4б. Время 40мсек. Положение  
манекена и геометрия ремня во  
время фазы нагрузки.

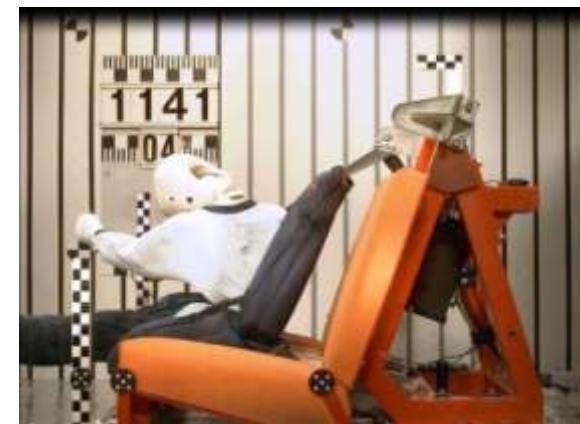
Рис 4с. Время 80 мсек. Начало  
подныривания. Нижняя часть  
ремня недопустимо проникает в  
область живота

**Тест с фронтальным ударом в соответствии со стандартом R44/04.  
На кадрах хорошо видно недопустимое проникновение ремня в область  
живота во время удара.**

- Нижняя часть ремня во время удара недопустимо входит в область живота манекена во время подныривания.**
- Это означает несоответствие параграфам 6.2.4 и 7.1.4.3.1**
- Главный недостаток данного изделия заключается в невозможности поддержания правильной геометрии и положения ремня во время столкновения для обеспечения безопасности.**
